Sanierung der Gründung eines Pylons der Öresundbrücke

Dipl.-Ing. Martin Krentz,
Keller Grundbau GmbH, Bereich Nord,
Fallingbommel (Dorfmark)

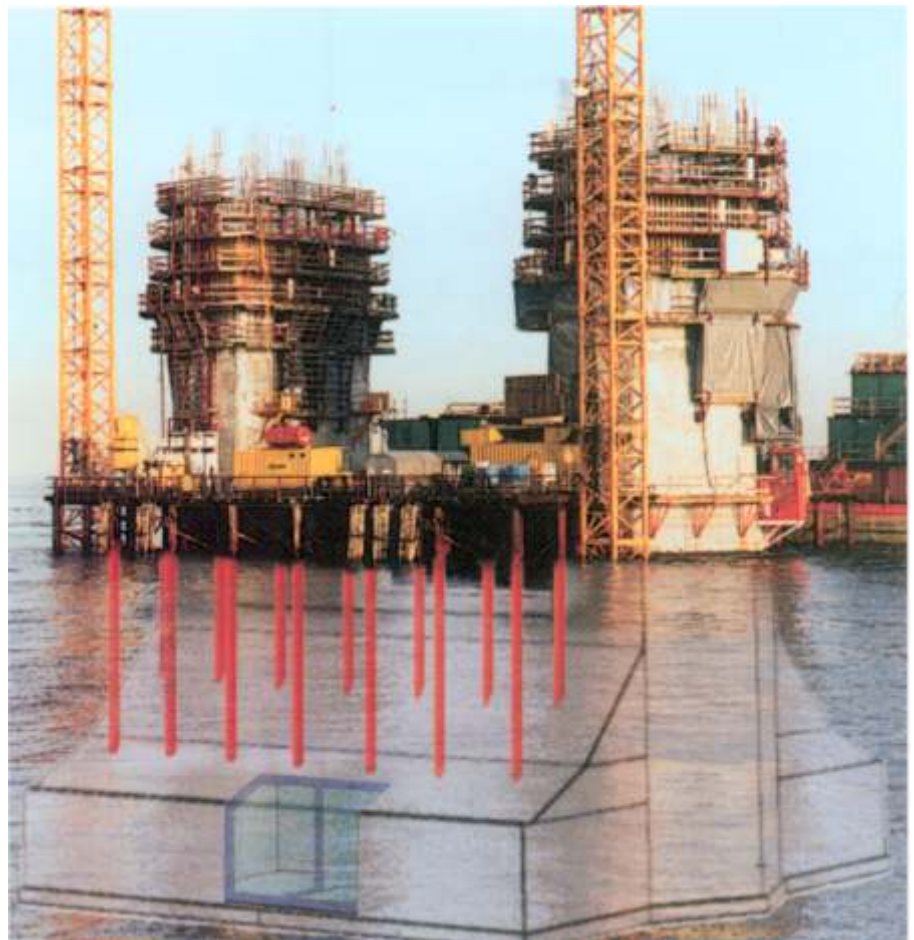
Westpylon mit schematischer Zeichnung des Unterwasserteils

Die Sohlfuge des Caissons befindet sich ca. 18,5 m unter dem Wasserspiegel. Der Innenraum des in der Grundfläche ca. 30 x 35 m messenden Caissons ist durch Zwischenwände in 42 separate Zellen unterteilt, deren Decke unterhalb der Wasserlinie liegt. Sämtliche Arbeitskräfte und Werkzeuge wurden in Mannkörben mit Hilfe von Winden durch Stahlrohre Ø 850 mm hindurch bis zur ca. 18 m unter dem Wasserspiegel liegenden Oberkante der Sohle in die Caissonzellen herabgelassen. Die Winden waren in transportablen Rahmen auf einer 4 m über dem Wasserspiegel hergestellten Arbeitsplattform fixiert.

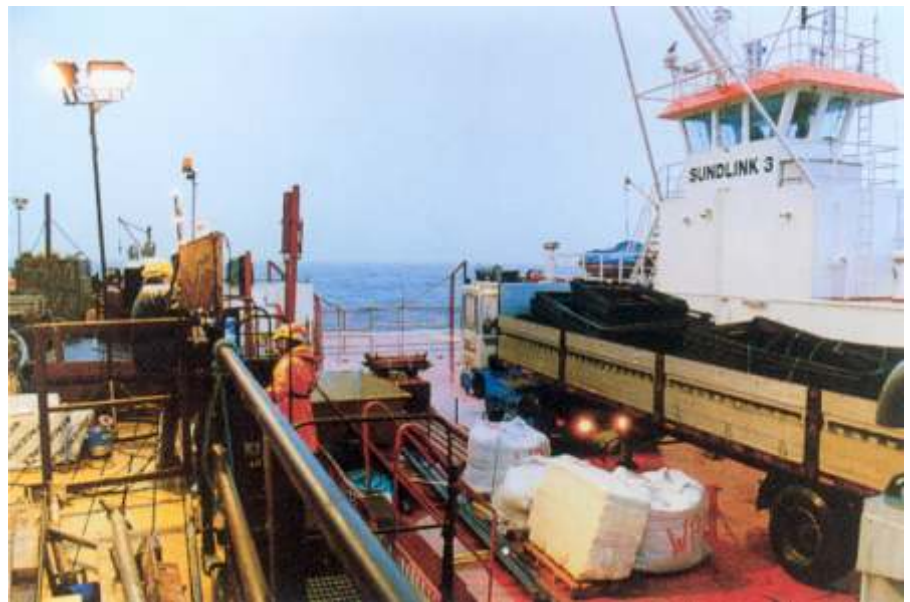
Anlieferung des Injektionsgutes in seewasserdichten Big Bags mit einer Arbeitsfähre des Auftraggebers Sundlink

Die zur Durchführung der Injektionsarbeiten erforderliche Ausrüstung wurde auf der Arbeitsplattform des Caissons eingerichtet. Eingesetzt wurde ein von Keller Grundbau entwickelter Injektionscontainer mit programmierbarer Pumpensteuerung und digitaler Verpreßdatenregistrierung. Für das Handling des in seawasserdichten BigBags angelieferten Injektionsgutes wurde eine Sackaufreißvorrichtung mit Schneckenförderung zum automatischen Mischer vorgehalten. Das zunächst im Arbeitshafen von Limhamn betriebene Baustellenlabor wurde für die Durchführung der Qualitätssicherung während der Ausführungsphase gemeinsam mit dem Baubüro auf einer neben dem Pylon verankerten Barge aufgebaut.

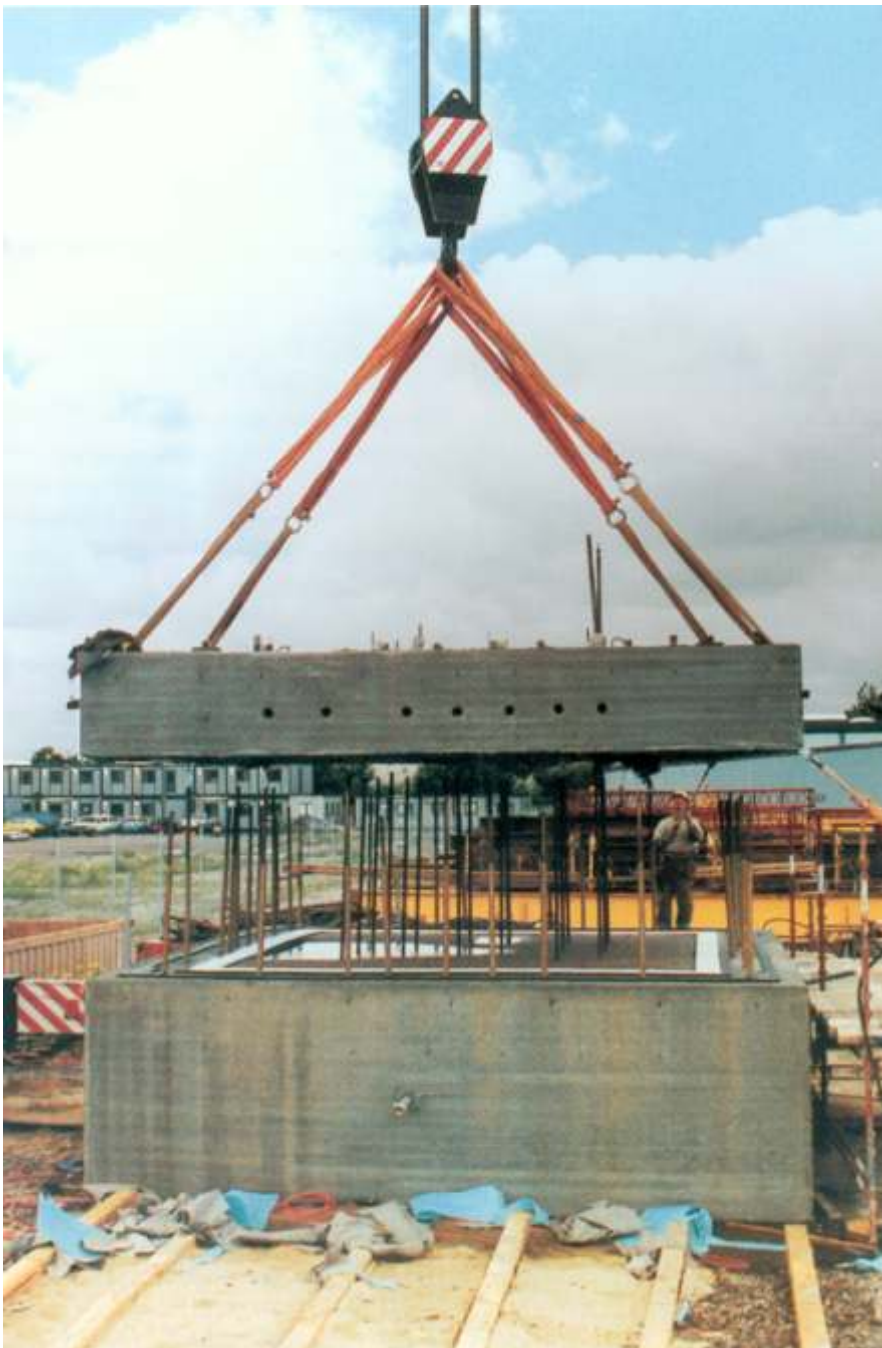
Testbox im Arbeitshafen von Limhamn, im Süden von Malmö

Parallel zur Ausführung der Erkundungs- bzw. Injektionsbohrungen wurden an einem von SUNDLINK hergestellten Testkasten im Hafen von Limhamn, Malmö, Injektionsversuche ausgeführt. Neben der Festlegung der für das Bauwerk verträglichen Injektionsparameter sollte anhand der Versuche die Eignung des Rastermaßes der Bohransatzpunkte sowie die Zuverlässigkeit der Preventer und der spezialgefertigten Ventilrohre nachgewiesen werden.

Der Betonkasten mit ca. 5x5 m Seitenlänge war mit einer Betonplatte wasserdicht verschlossen. Die Platte entsprach in bezug auf Dicke, Bewehrungsanteil und Spannstahlanordnung dem Design der Bodenplatte des Pyloncaissons und wurde mit Ankern gegen den Kasten gespannt. Durch die druckgeregelte Zu- und Abführung von Wasser wurde die an der Caissonsohle wirkende Beanspruchung der Sohlplatte aus Wasserüberdruck simuliert.

In das Innere des Testkastens wurde Sand mit Mörtellinsen und eingelagerten Hohlräumen eingebaut, wie es der schadensbedingten Situation unterhalb des Caissons entsprach. Die Instrumentierung des Testkastens mit Druckzellen und Wegaufnehmern zeigte den während der Probeinjektion auf die Platte wirkenden resultierenden Druck und evtl. auftretende Veränderungen ihrer Lage.

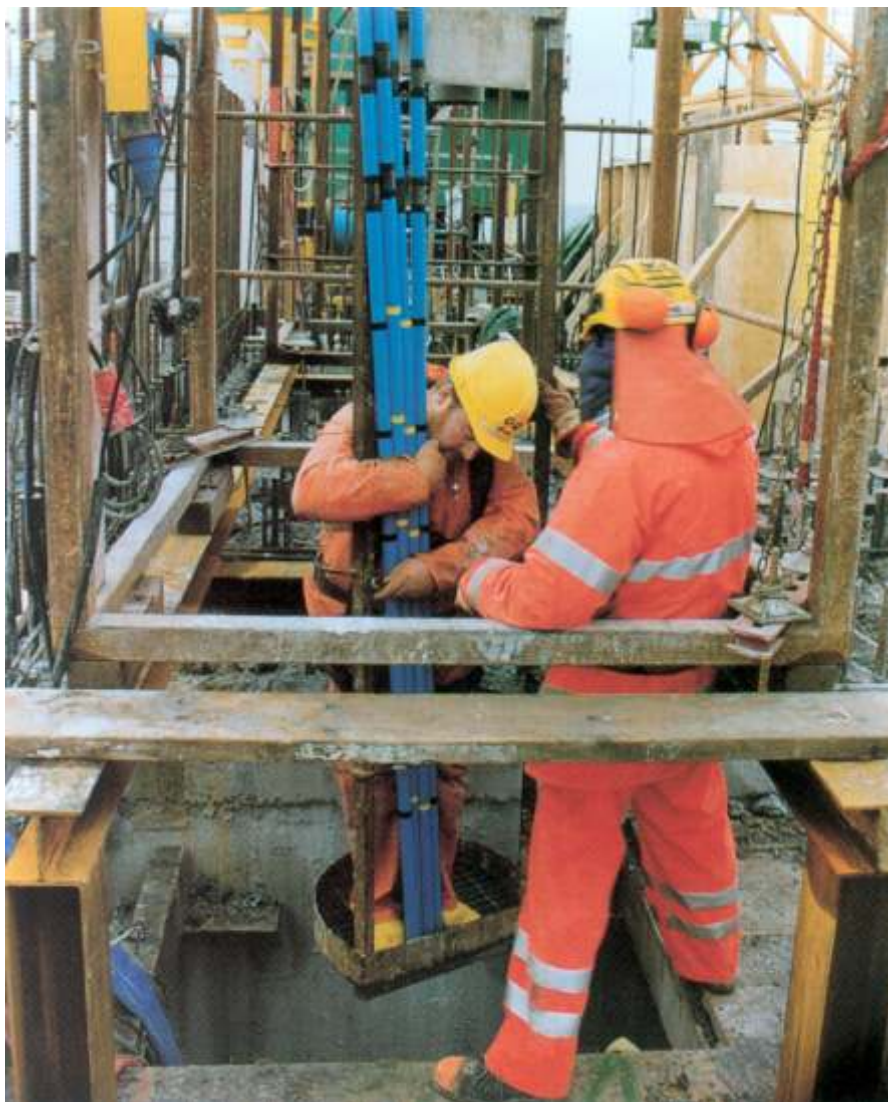
Mitarbeiter der Keller Grundbau GmbH beim Einfahren in den Caisson

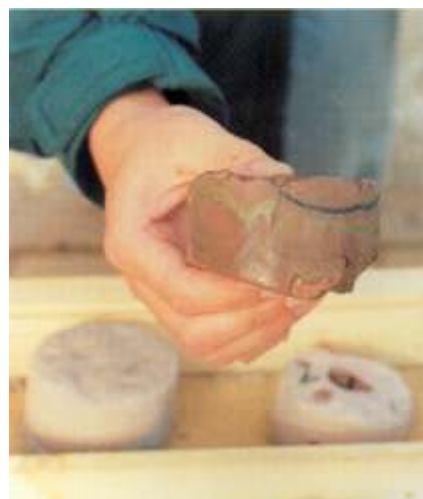
*Bohrkern des eingefärbten Injektionsgutes.
Rot: Füllinjektion mit geringem Druck, Gelb und Schwarz: Durch Nachinjektion entstandene Fracs*

Nach Erreichen des Zieldruckes an allen Verpreßpunkten im Bereich eines abgeschlossenen Hohlraumes wurden sämtliche Ventilrohre in einem weiteren Arbeitsdurchgang beaufschlagt, bis an allen Punkten ein Verpreßdruck von 10 bar erreicht war. Während dieses Injektionsdurchgangs war die Verpreßmenge auf 60 l pro Bohrung begrenzt. Bei Nichterreichen des Zieldruckes wurde der Injektionsschritt nach dem Erstarren der eingebrachten Charge wiederholt.

Am Druckverlauf während der einzelnen Injektionsschritte dieses Durchgangs war erkennbar, daß das im ersten Füllinjektionsdurchgang wenige Tage früher eingebaute Material zum Teil aufgefract und

gleichzeitig verfüllt worden war. Auf diese Weise wurde eine „Nachverdichtung“ und somit ein sicherer Kraftschluß zwischen Sohlplatte und Baugrund erzielt. Die Protokolle der digitalen Verpreßdatenerfassung dienen als Nachweis für das Erreichen der Zielwerte.
